「検見川送信所を知る会」会報

# J1AA通信

# 外観以上に素晴らしい内部

#### 検見川送信所内部見学会

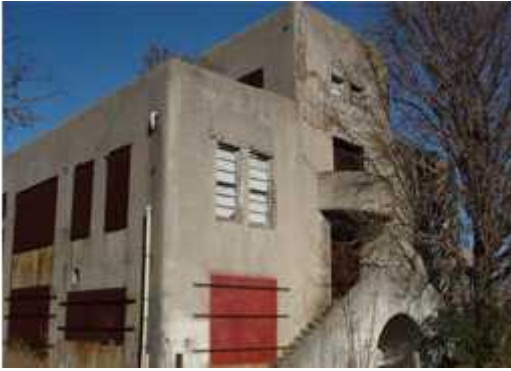
検見川送信所外観

れていない一部の窓周りをみるとやはりアールで納められています。外部全体はそれほどでもありませんが、ファサード部分の人造石洗い出し仕上げの剥落がひどく、コンクリートの被り厚さの不足もあいまって鉄筋が錆びて爆裂を起しています。内部に入ると外部以上にパラボラアーチやアールなど、当時の通信省建築の特徴をとどめているには非常に驚かされました。内部仕上は基本的に壁、天井共漆喰(場所によってはブラスターもあるか?)塗り仕上げで、壁と天井、梁と天井のとりあいもすべてアールで、梁の下面は線型等を施していました。内部は、外観からは想像も出来ないくらい状態が良く、壁天井の左官仕上に塗った塗装がはがれている程度です。柱、壁、梁、天井を見ても、地震等による構造クラックや左官仕上に伴うクラック等もほとんど目視で確認出来

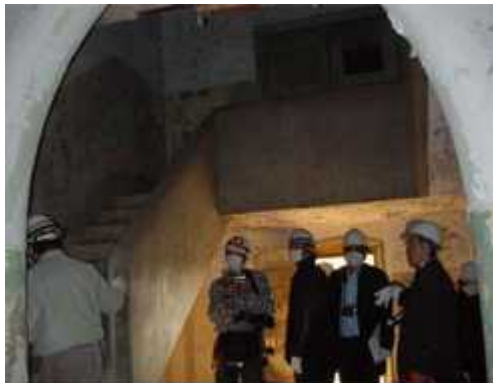
ませんでしたが、また、当初非常に心配だった雨漏り等の形跡も確認できず、屋上のアスファルト防水はいまだに健在のようです。南側ファサードを見てみると、全体的に丸みを帯びていて、階段下の1階入り口はボールト天井になり、2階入り口天井は半円形のバルコニーになっています。外壁コーナーもアールを取り、階段・バルコニー手摺やパラペット上部はパラボラアーチ状の曲線を描いています。外部仕上は、御影石入り人造石洗い出し仕上げで、目地がありません。一部外壁が剥落して、錆びた鉄筋が見えています。1階入り口を入った所が階段室になっていて、階段が螺旋状にペントハウスまで続いています。正面上部

1階階段室

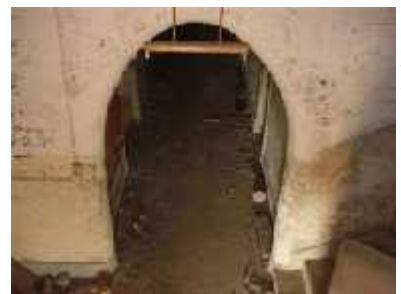
1階部分のパラボラアーチ

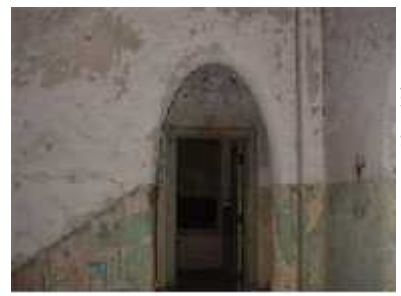
2階応接室前にもアーチ
